## AULUM STATION

### Beskrivelse af bygningsrenovering og omforandringer

Oktober 2016

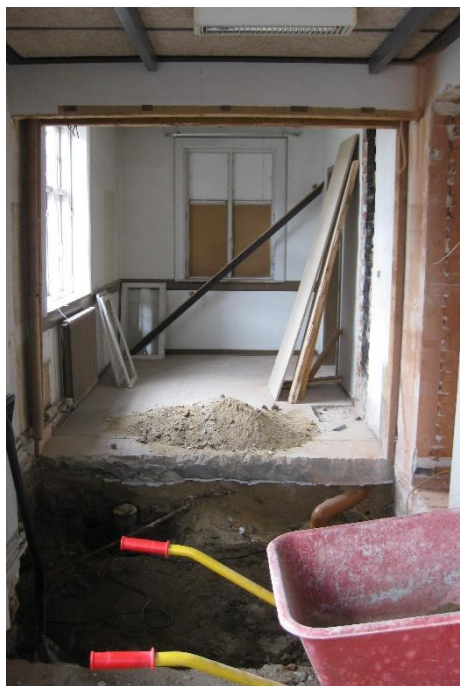
Gulve i rum 10 er ophugget og der er udgravet til ny gulvkonstruktion under nyt handicaptoilet. Gulve i rum 07 og rum 11 er delvis ophugget.

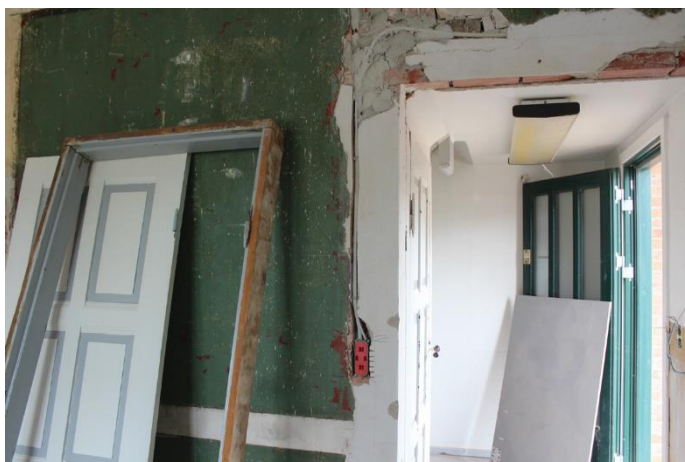
Der er lavet murgennembrydning af væg mellem rum 02 og 03 for opsætning af foldedøre.

Der er etableret nye dørhuller mellem rum 08 og 10 og mellem rum 08 og 11.

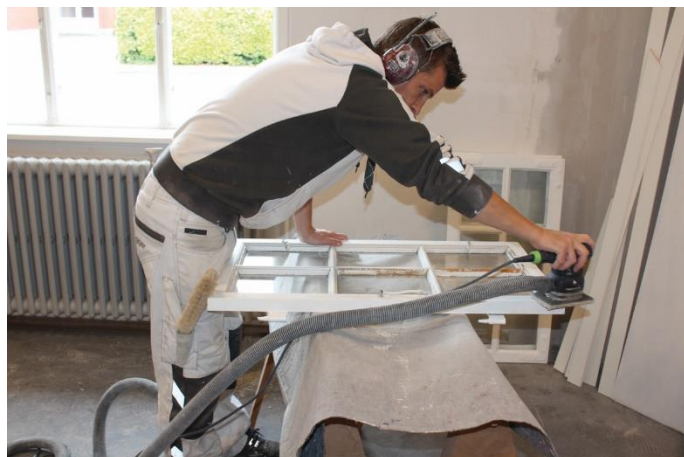
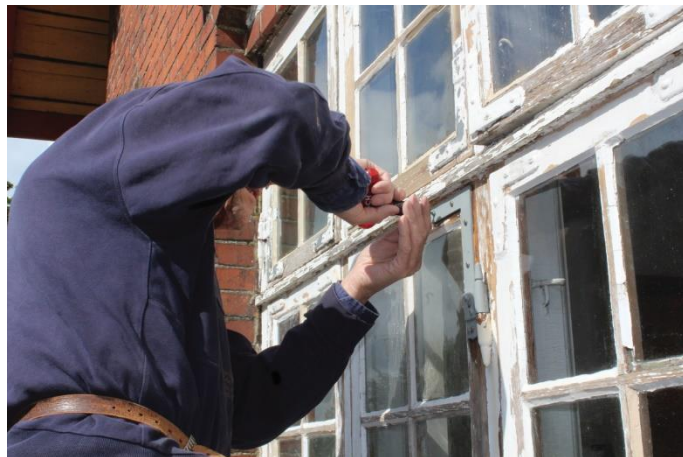
De originale småsprodsede vinduer, fra da bygningen blev opført, er fortsat bevaringsværdige, men var meget forsmøgt.

Løstsiddende vinkelhængsler og hjørnebeslag er udbedret og der er specialfremstillet enkelte beslag til erstatning for defekte. Til rammer, hvor sprodsen manglede, er der fremstillet nye sprodsere. Under arbejdet blev en del ruder beskadiget og der er isat nye. Kittede ruder er eftergået og mangler udbedret.

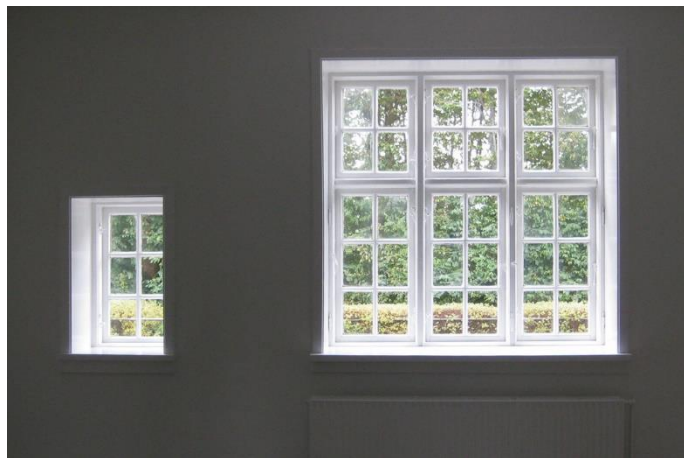
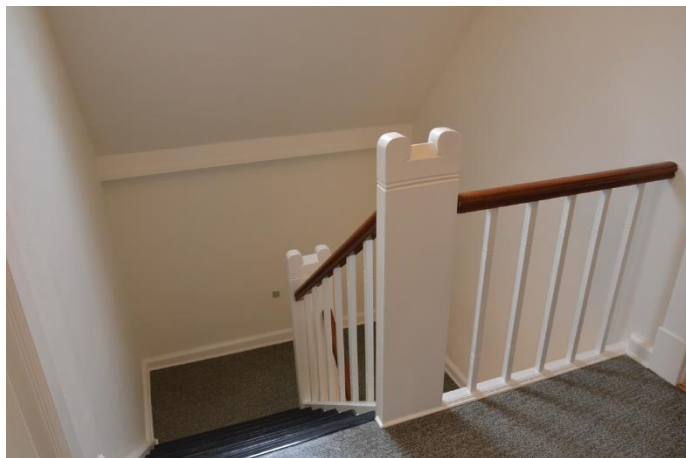
De gamle småsprodsede vinduer havde ikke været malet i meget lang tid.

Løstsiddende maling er afrenset og rammer og karme er slebet grundigt, inden de er malet op på ny.

Udvendigt er der anvendt linoliemaling til vinduerne.

Pudsede felter over døre og vinduer er afrenset og malet.

Nye udhængsspær, vindske der, dækbrædder og "gitterværk" i gavle er malet med linoliemaling inden opsætning.

I eftersommeren 2016 er de gamle udhængsspær, vindskeder og dækbrædder samt underbeklædningen afrenset og malet 2 gange med linoliemaling. Det nyopsatte træværk er ligeledes genbehandlet med linoliemaling.

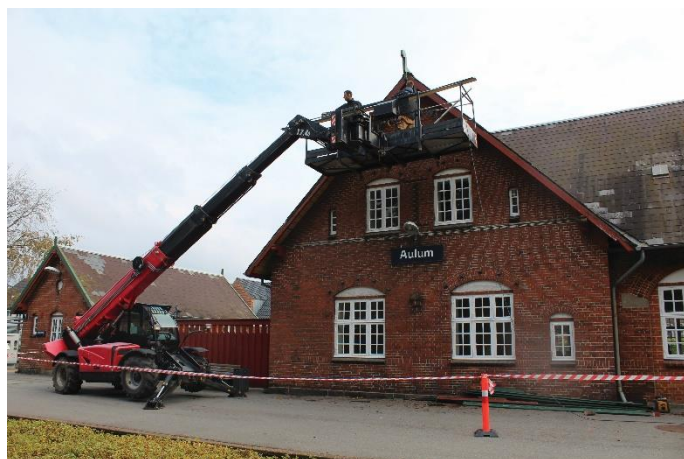
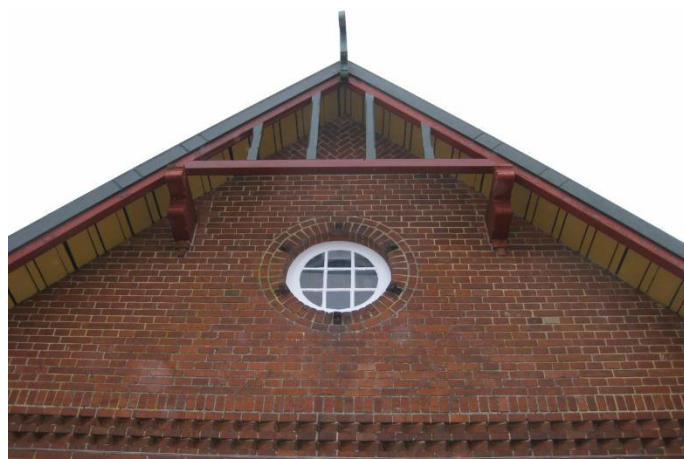
Der er foretaget mindre reparationer af skiffertag og zinkinddækninger.

Ved gavle er udhængsspær udskiftet/repareret og vindskeder og dækbrædder er udskiftet.

Der har tidligere været opsat en form for "gitterværk" i den øverste del af bygningens gavle. Gitterværket er genskabt efter en gammel facadetegning.
